Vastgoedinspectie

NEN 2767

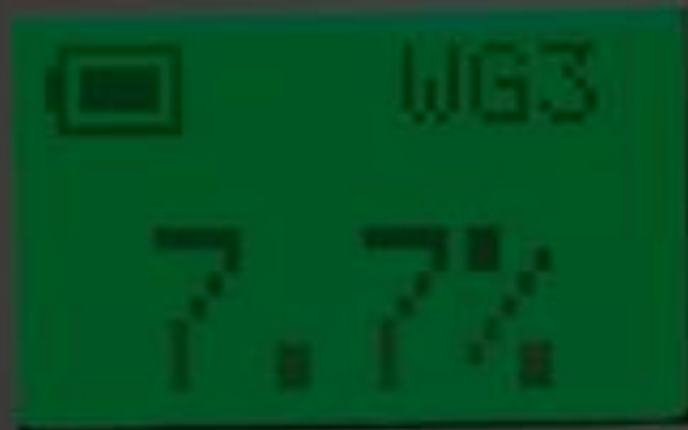
Vocht meten

Destructief

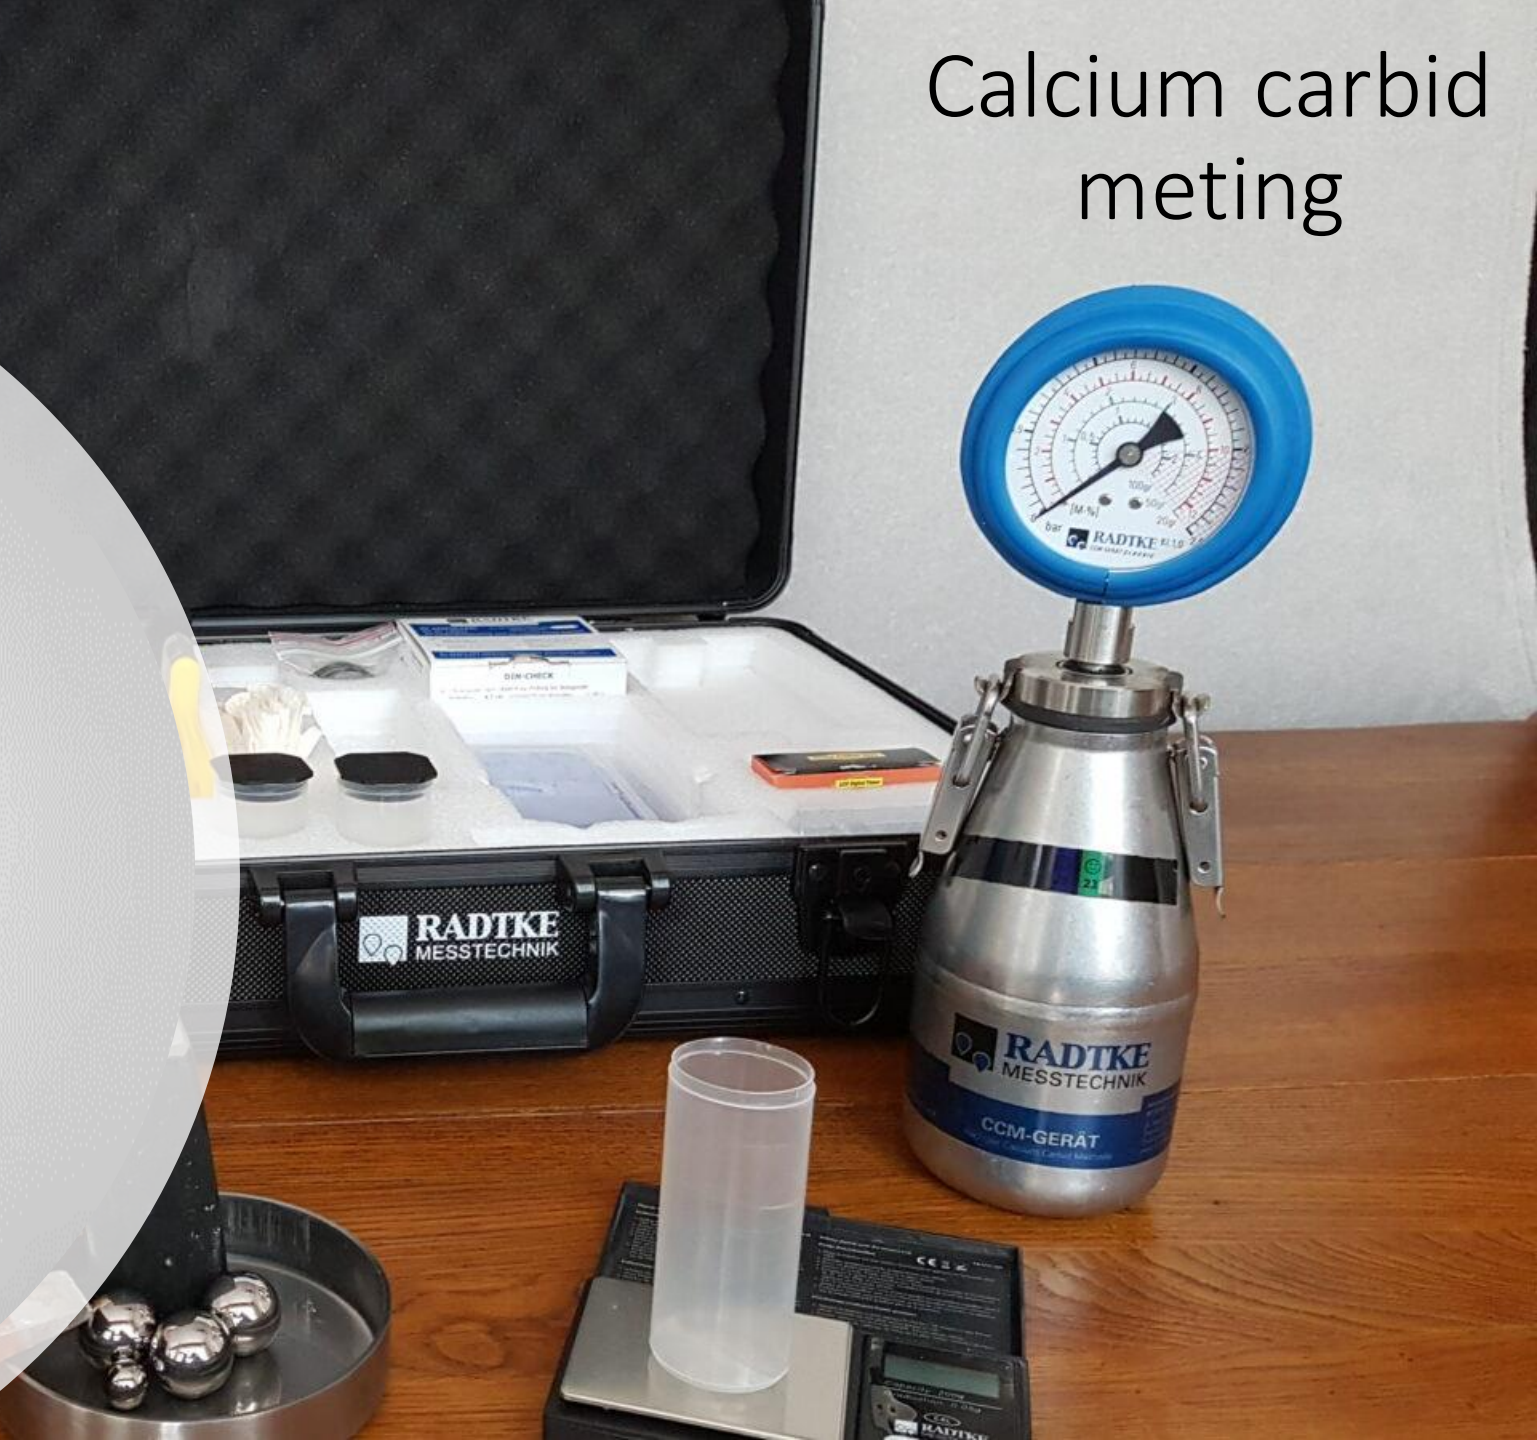
Calcium carbide meting

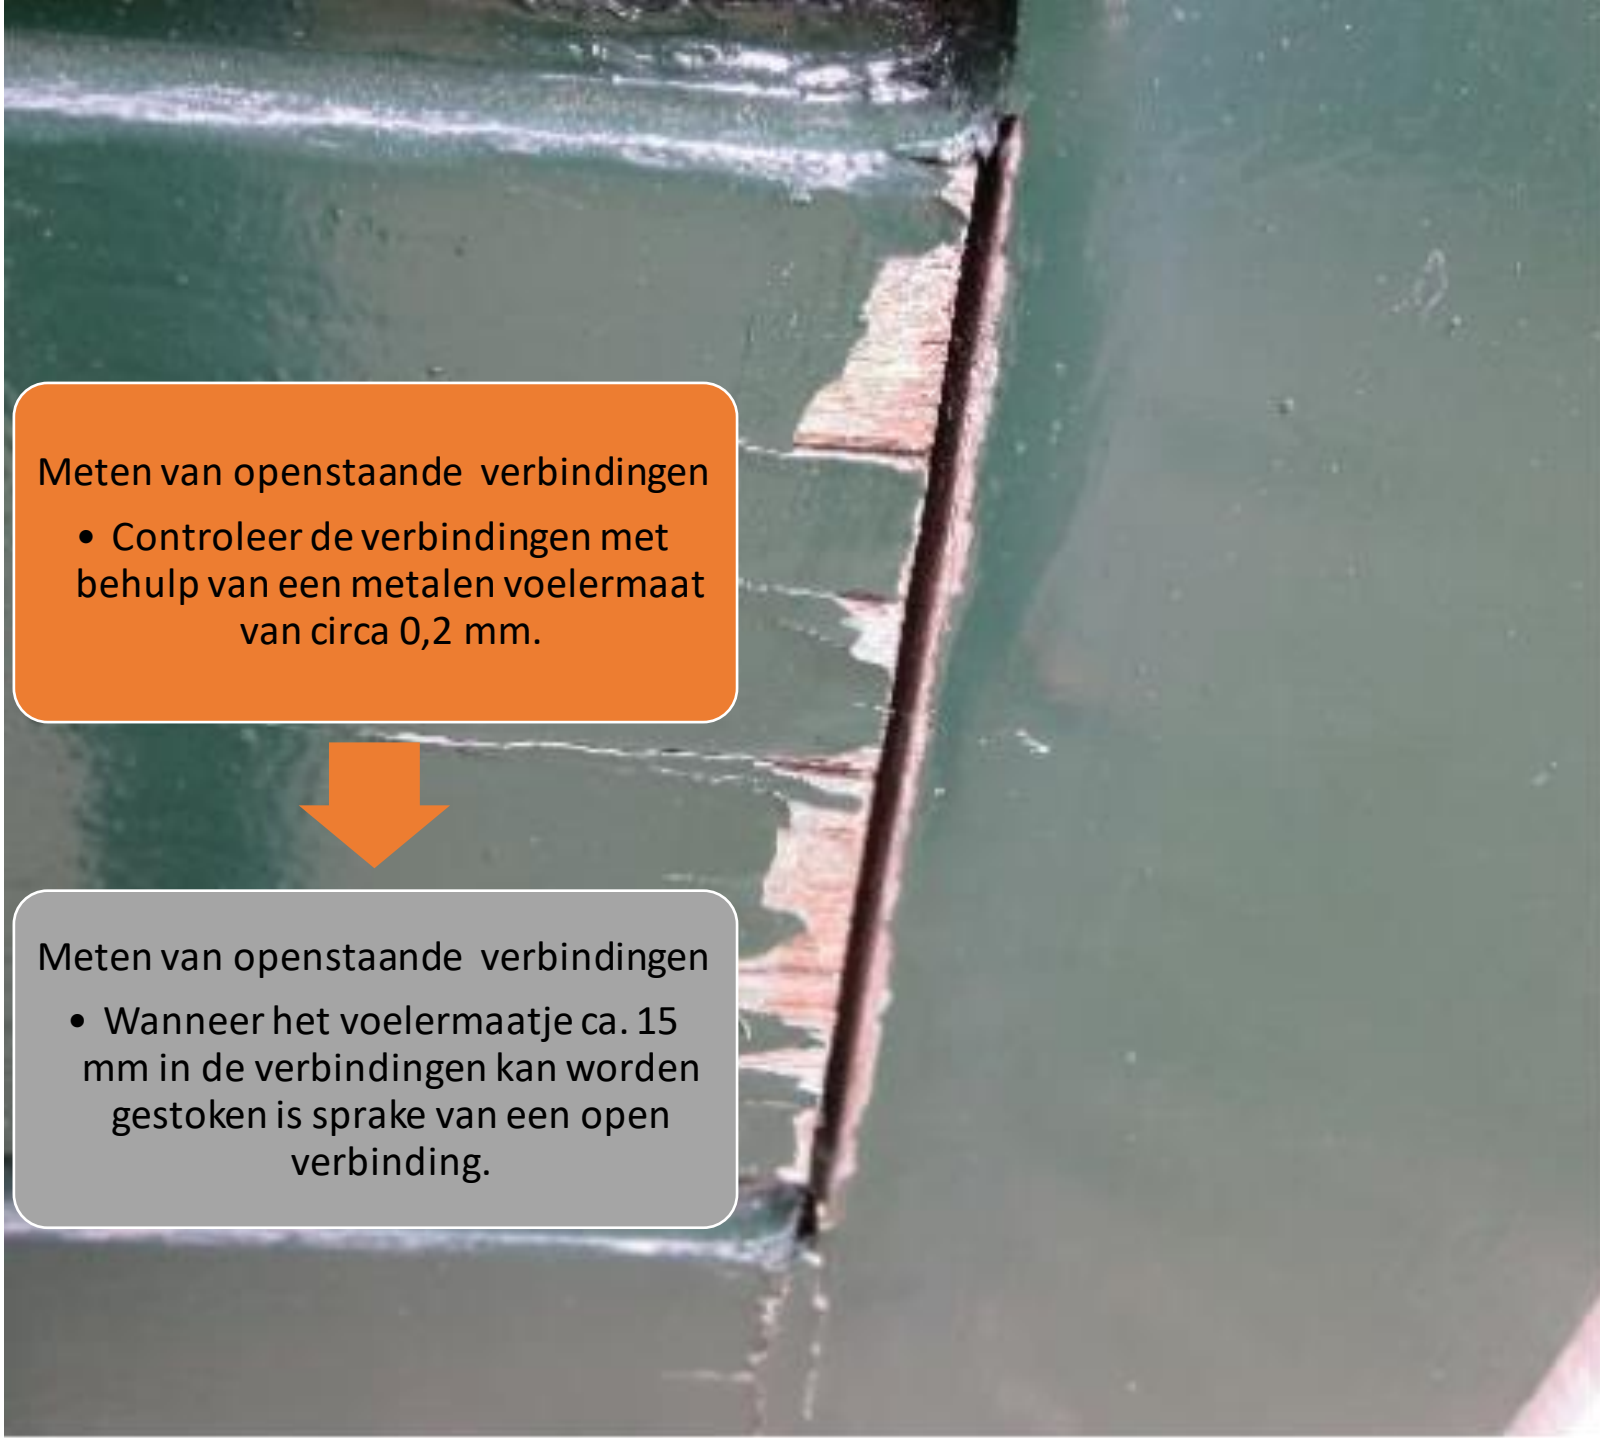
Meten van openstaande verbindingen

- Controleer de verbindingen met behulp van een metalen voelmaat van circa 0,2 mm.

Meten van openstaande verbindingen

- Wanneer het voelmaatje ca. 15 mm in de verbindingen kan worden gestoken is sprake van een open verbinding.

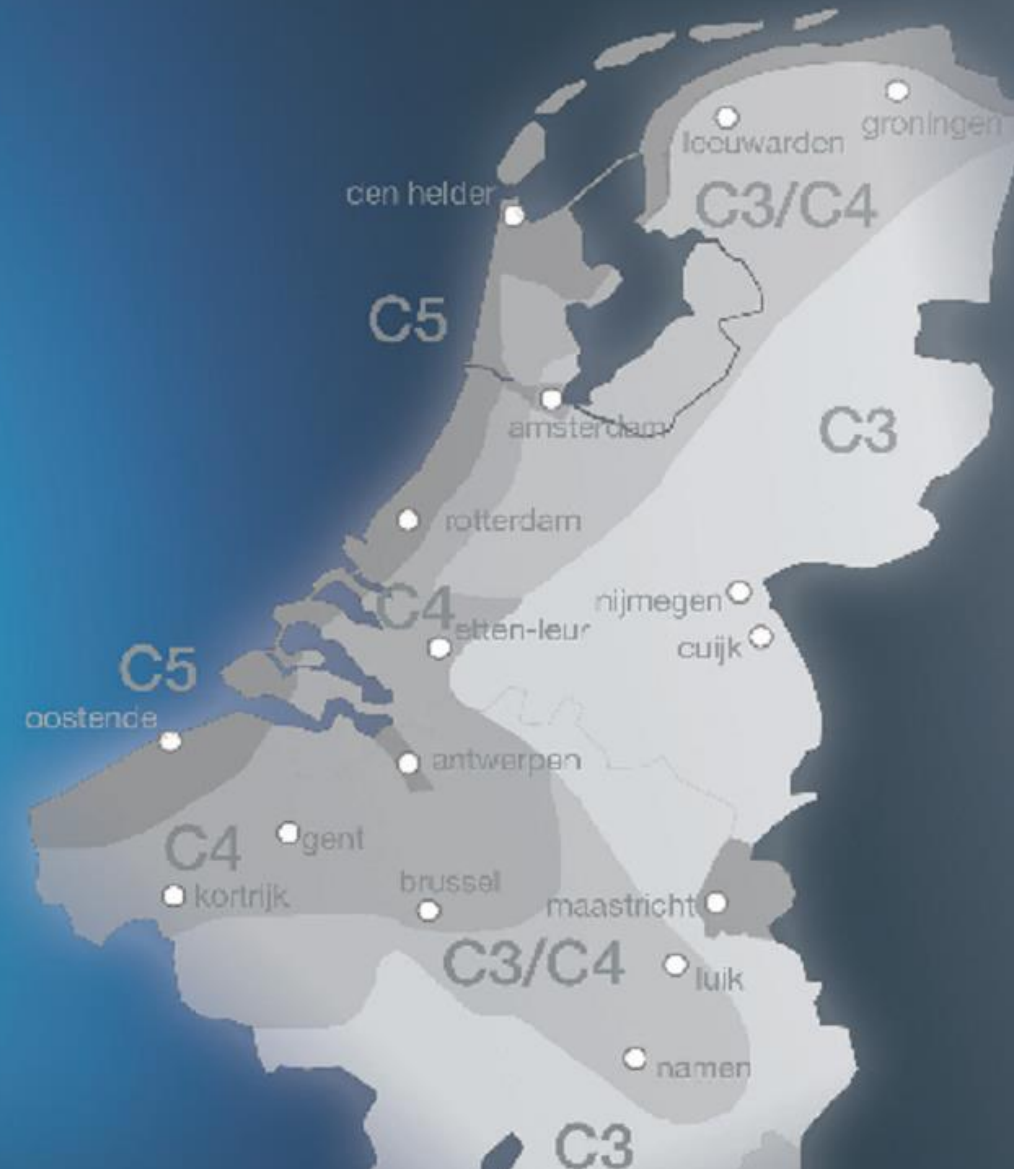
Corrosieklassen

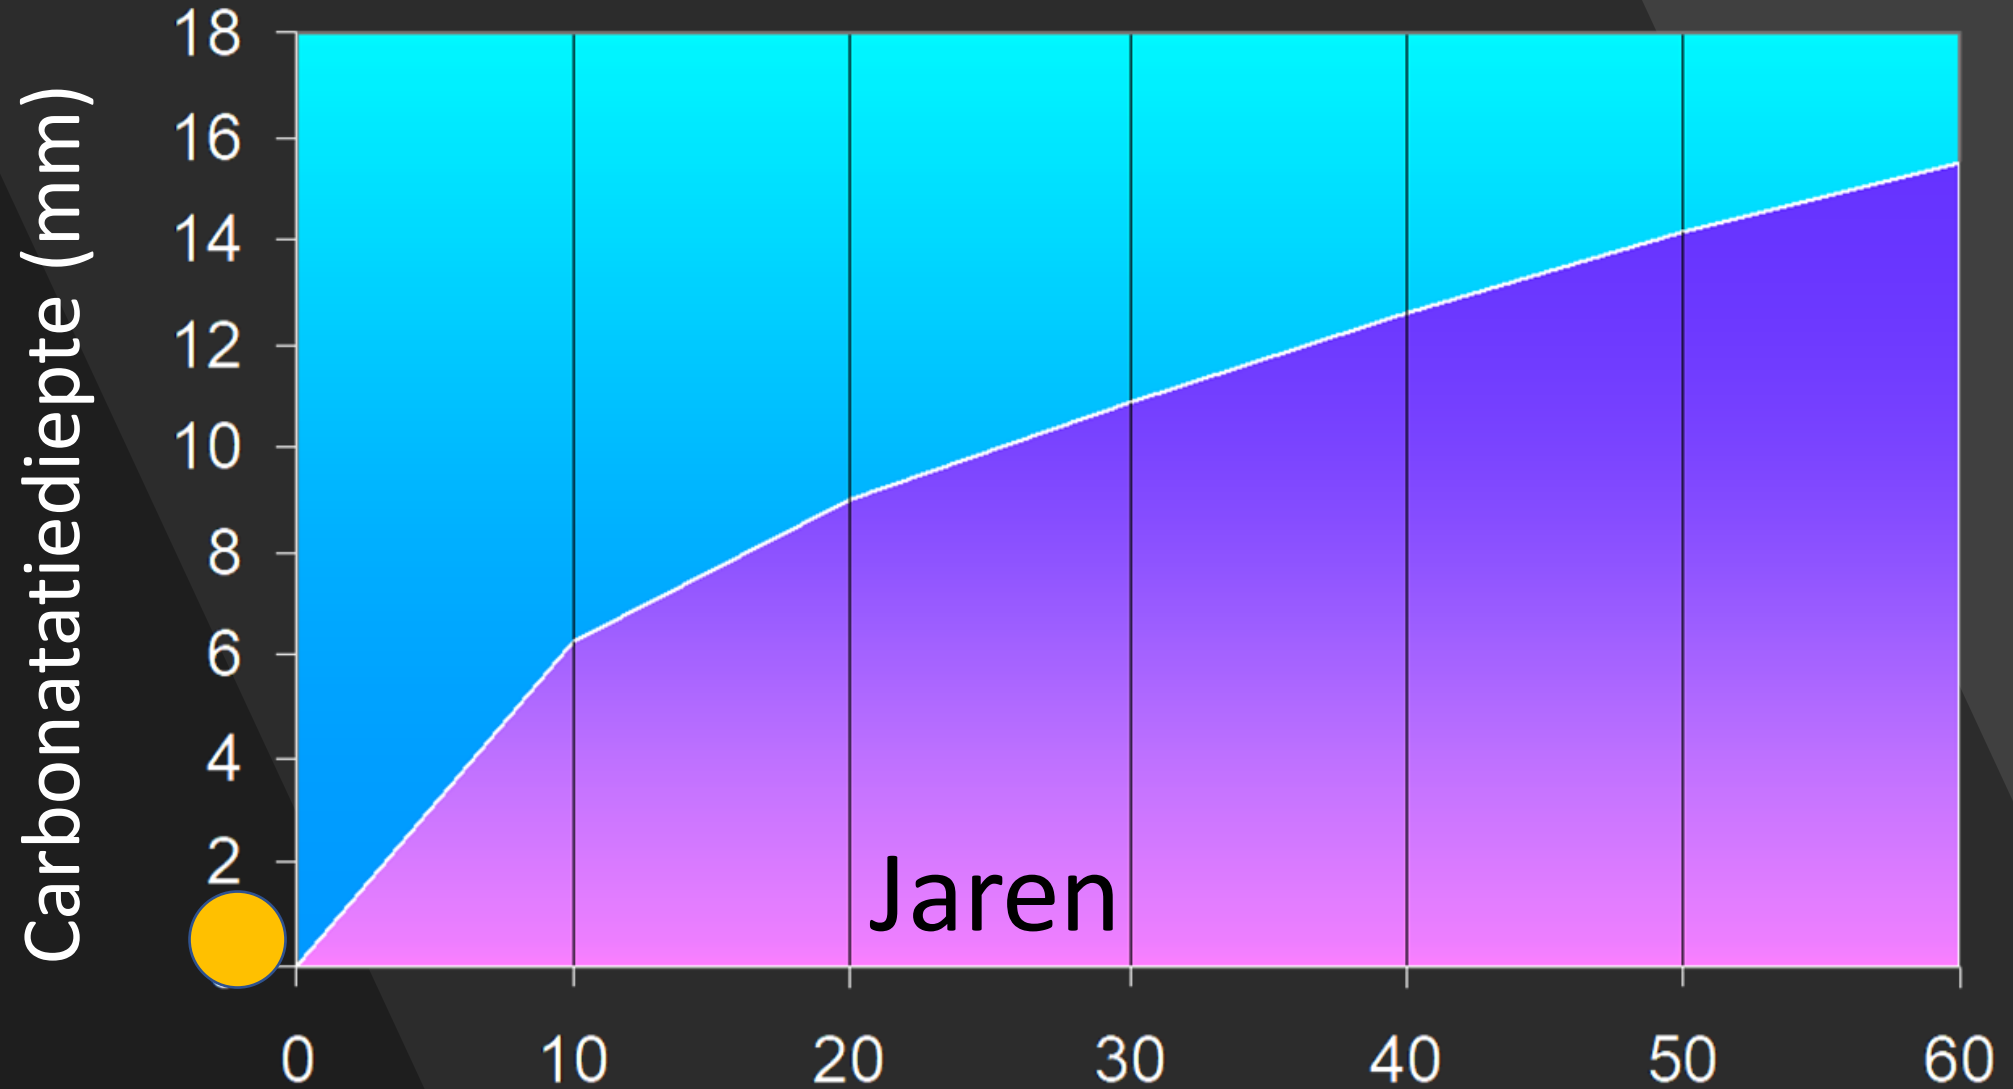
Carbonatatie
